## **Progetto S3 – Scenari di scuotimento in aree di interesse prioritario e/o strategico**

### **TASK 4 – GARDA - DELIVERABLES D14-D15**

#### **STIMA DEGLI EFFETTI DI SITO**

**Luglio 2007**

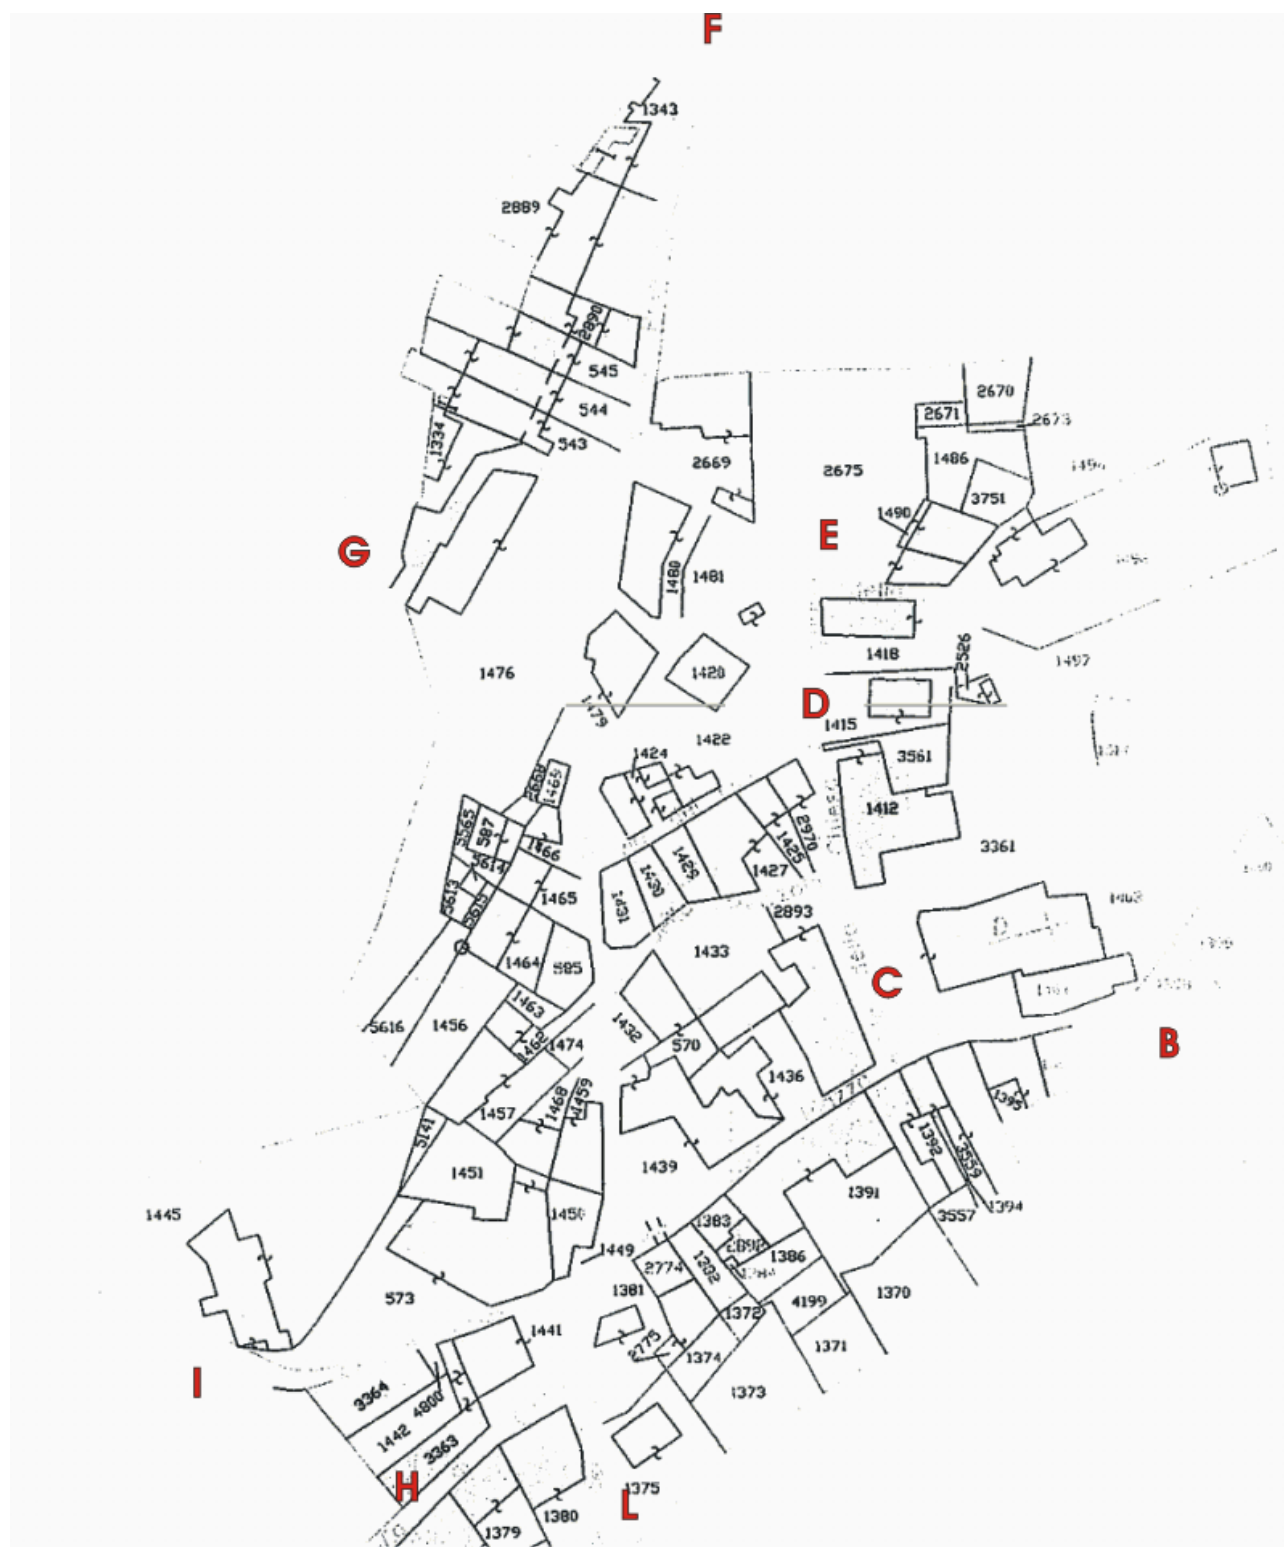
**Figura 8.** Ubicazione delle misure di microtremore in località Mornaga (Brescia).

1. 3 siti in località Sabbio Chiese, di cui 1 su edificio
2. 17 siti in località Pompegnino, di cui 5 su edificio (cfr. ubicazione in **Figura 7**)
3. 15 siti in località Morgnaga (cfr. ubicazione in **Figura 8**)

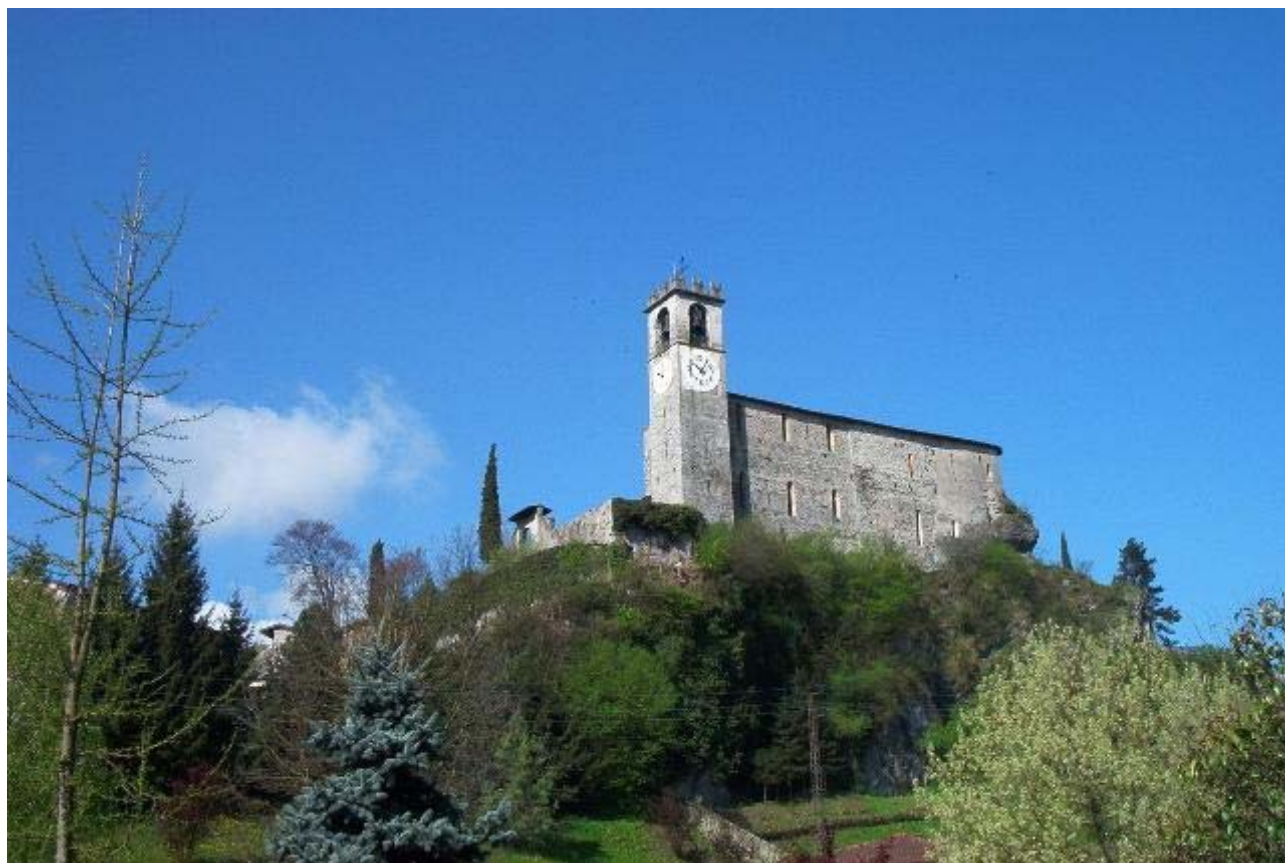
**Figura 10.** Santuario Madonna della Rocca (Sabbio Chiese) [foto da [www.sabbio.com](http://www.sabbio.com)].

Abbiamo effettuato una misura in un foro di finestra del piano superiore del Santuario (**Figura 10**), fortemente danneggiato dal (e ancora chiuso in seguito al) terremoto del 24/11/2004.

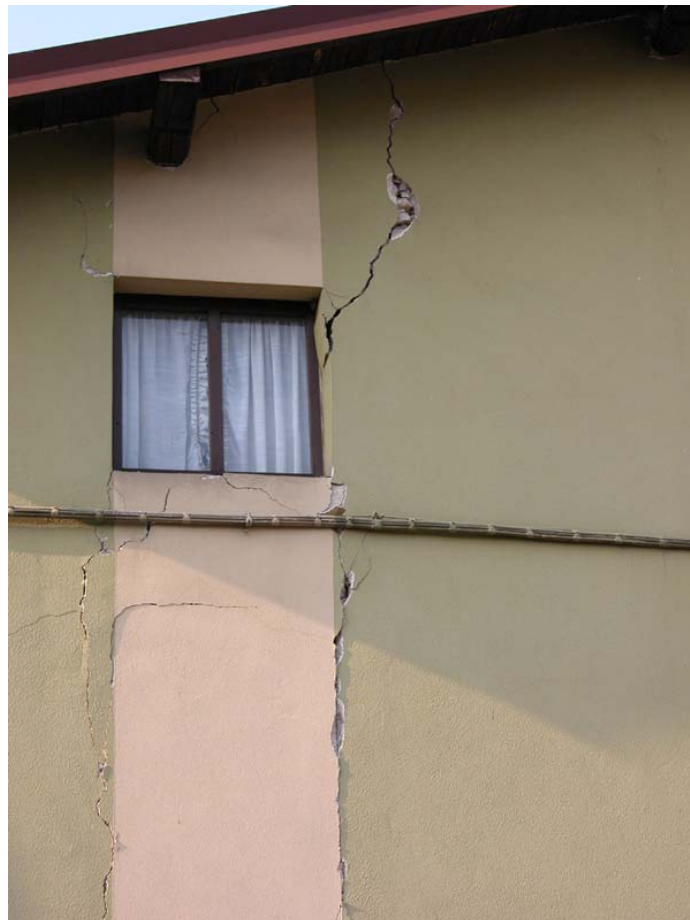
**Figura 11.** Sito L/M. Casa verde fortemente danneggiata [foto da archivio INGV].
